# UAV攝影測量點雲分析應用於崩塌地表地質調查

報告人：財團法人中興工程顧問社 黃韋凱 副研究員

報告時間：2019/11/2

2019應用地質技術研討會

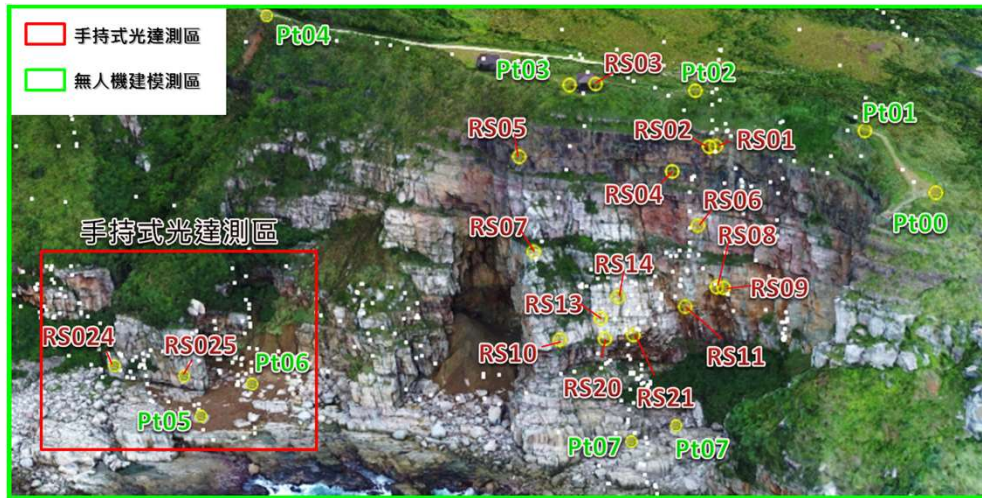
地面與側壁控制點分布圖(RS側壁控制點、Pt地面控制點)

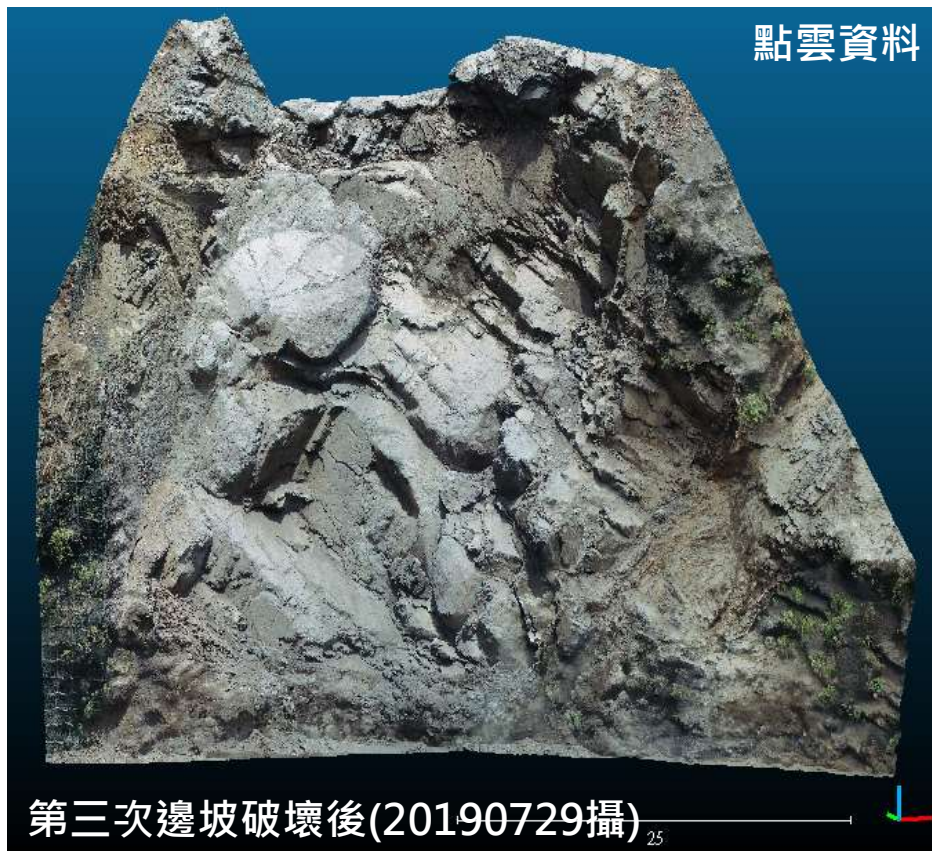
不連續面半自動分析方法，會受非岩石邊坡之雜訊干擾，故於分析之前需施作非岩坡點雲之濾除動作，而濾除後之岩坡點雲與FACETS：Kd-tree半自動判釋成果，整體坡面分析之表面積為2,305平方公尺，而FACETS：Kd-tree半自動判釋總計共獲取13,415個不連續面分析單元，不連續面位態將根據立體彩色模型(HSV)定義之。

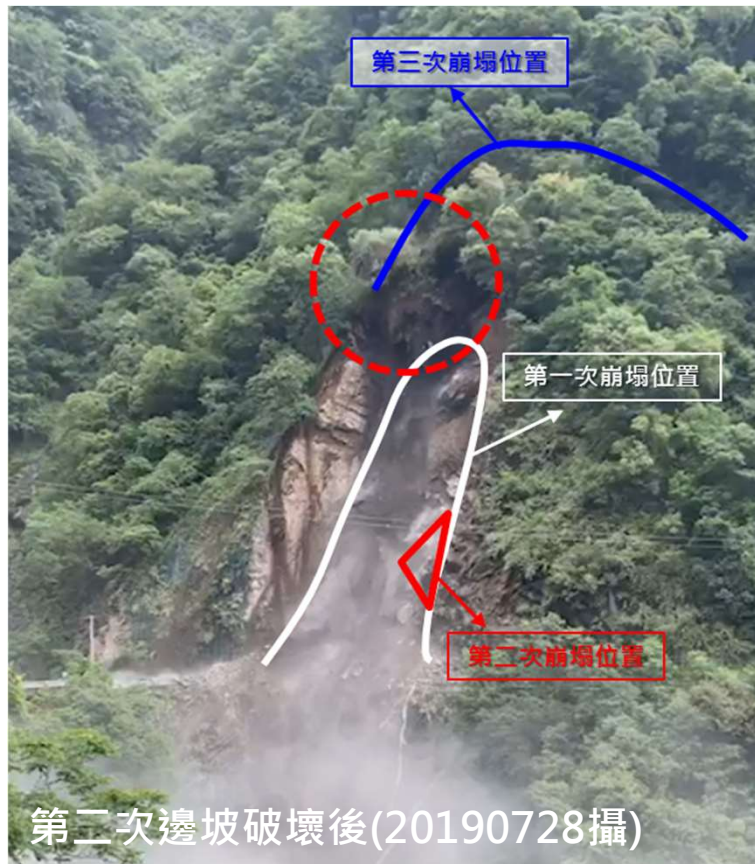
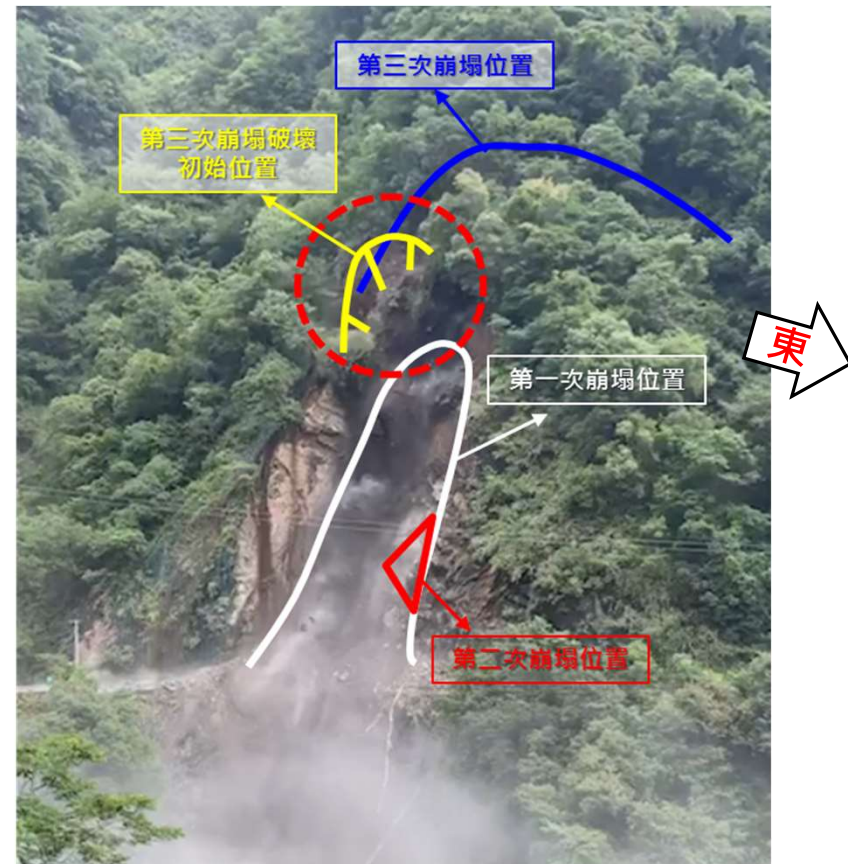
台7線32K+500第三次崩塌事件初始位置與第一次、第三次事件關係圖

2019年7月28日現場工程人員拍攝之影片，可見其第三次大範圍崩塌之破壞初始位置，坐落於微地形地貌線狀型與崩崖之間，印證第一次崩塌之塊體損失後，造成發生區上方之坡體已失去支撐，並已解壓使既有線狀型破壞加據，除往東側延伸之情況外，可能也因解壓引致張力裂縫發育，故於2019年7月13日之陰影圖上之線型有更明顯之顯現，造成第三次邊坡之**大規模牽引式破壞**(retrogressive failure)。
