# 公共工程及土地開發 與 地質敏感區的關係

演講技師：張世松 技師

# 安全評估審查案例

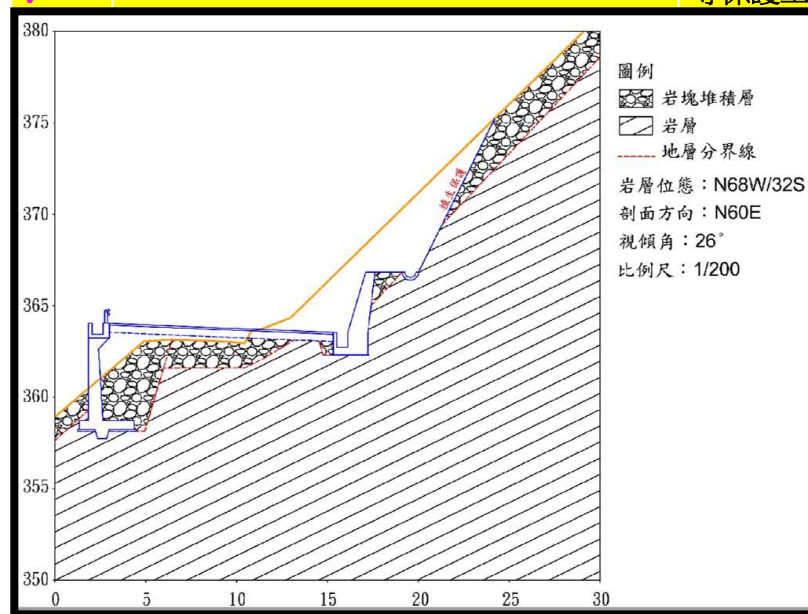
第三調查區(20K+800)分析斷面

| 項次 | 審查意見 | 答覆說明 |
|---|---|---|
| 3 | 在基地第三調查區，其坡面呈順向坡型態，而此區位道路又有拓寬的規劃，請補充說明路面拓寬對順向坡腳是否有可能破壞的情形，若有，將如何改善坡地安全。 | 謝謝委員指導。<br>針對基地地三調查區坡面呈順向坡型態之區域以已取臨界斷面20K+800處進行邊坡穩定分析，並依地質狀況採平面滑動破壞形勢分析，得安全係數常時2.83、暴雨2.02、地震2.20，由分析結果評估，此坡面尚符合規範，惟為避免施工開挖造成表土裸露風化，影響坡面安全，仍將施作坡面植生或型框等保護工，必要時施以地錨穩定坡面。 |

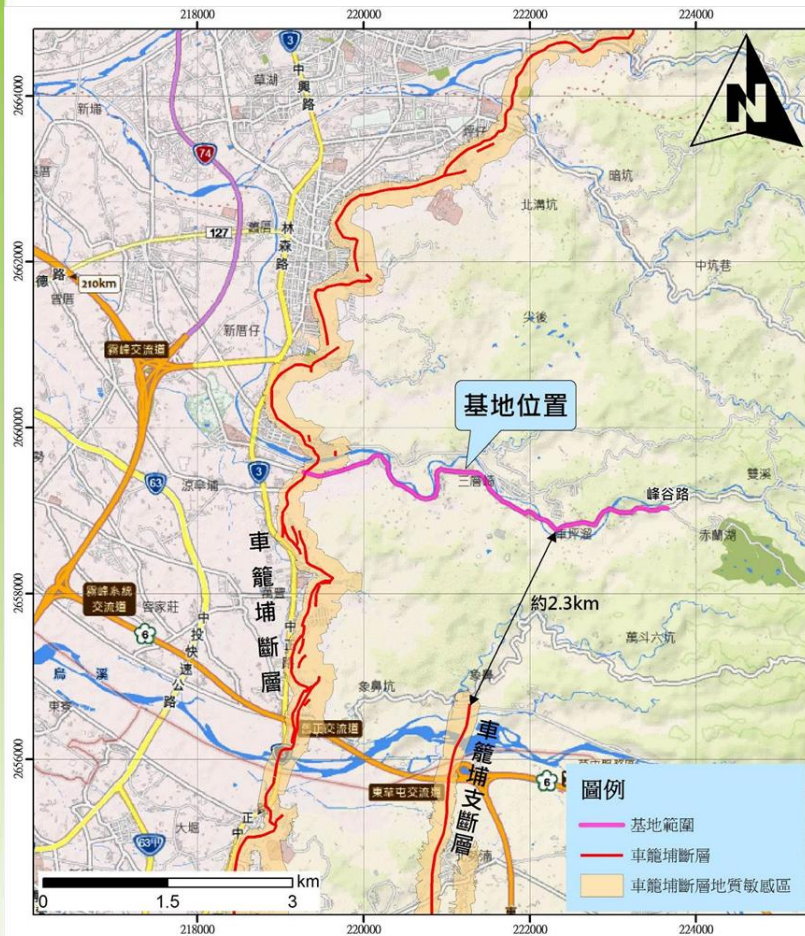
資料來源：經濟部中央地質調查所-臺灣活動斷層查詢系統(TWD97) scale:1/50000

基地與車籠埔斷層敏感區位置

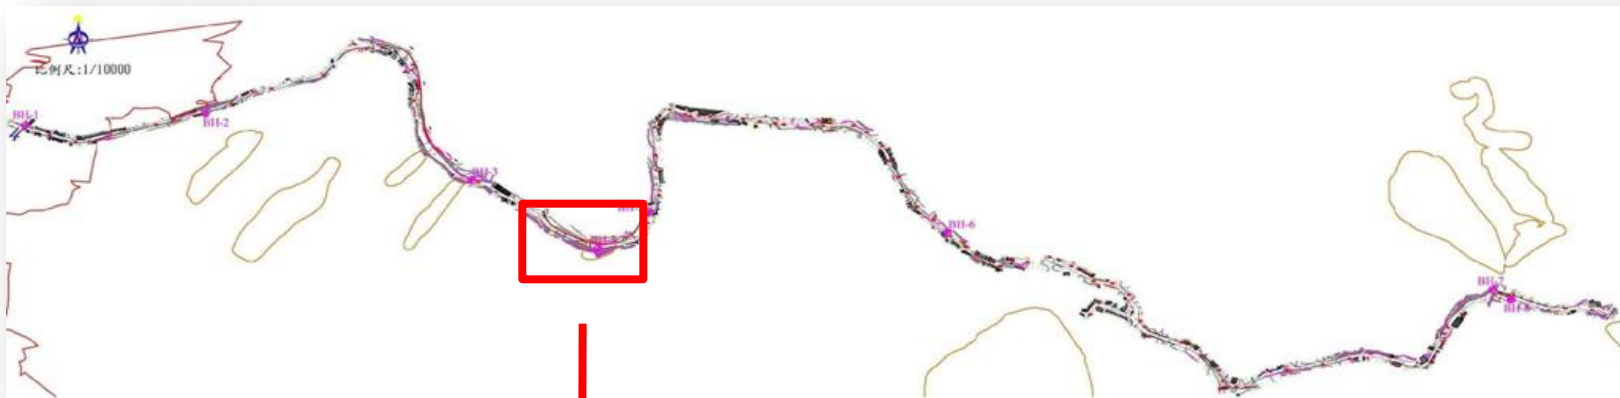
細部調查地質圖

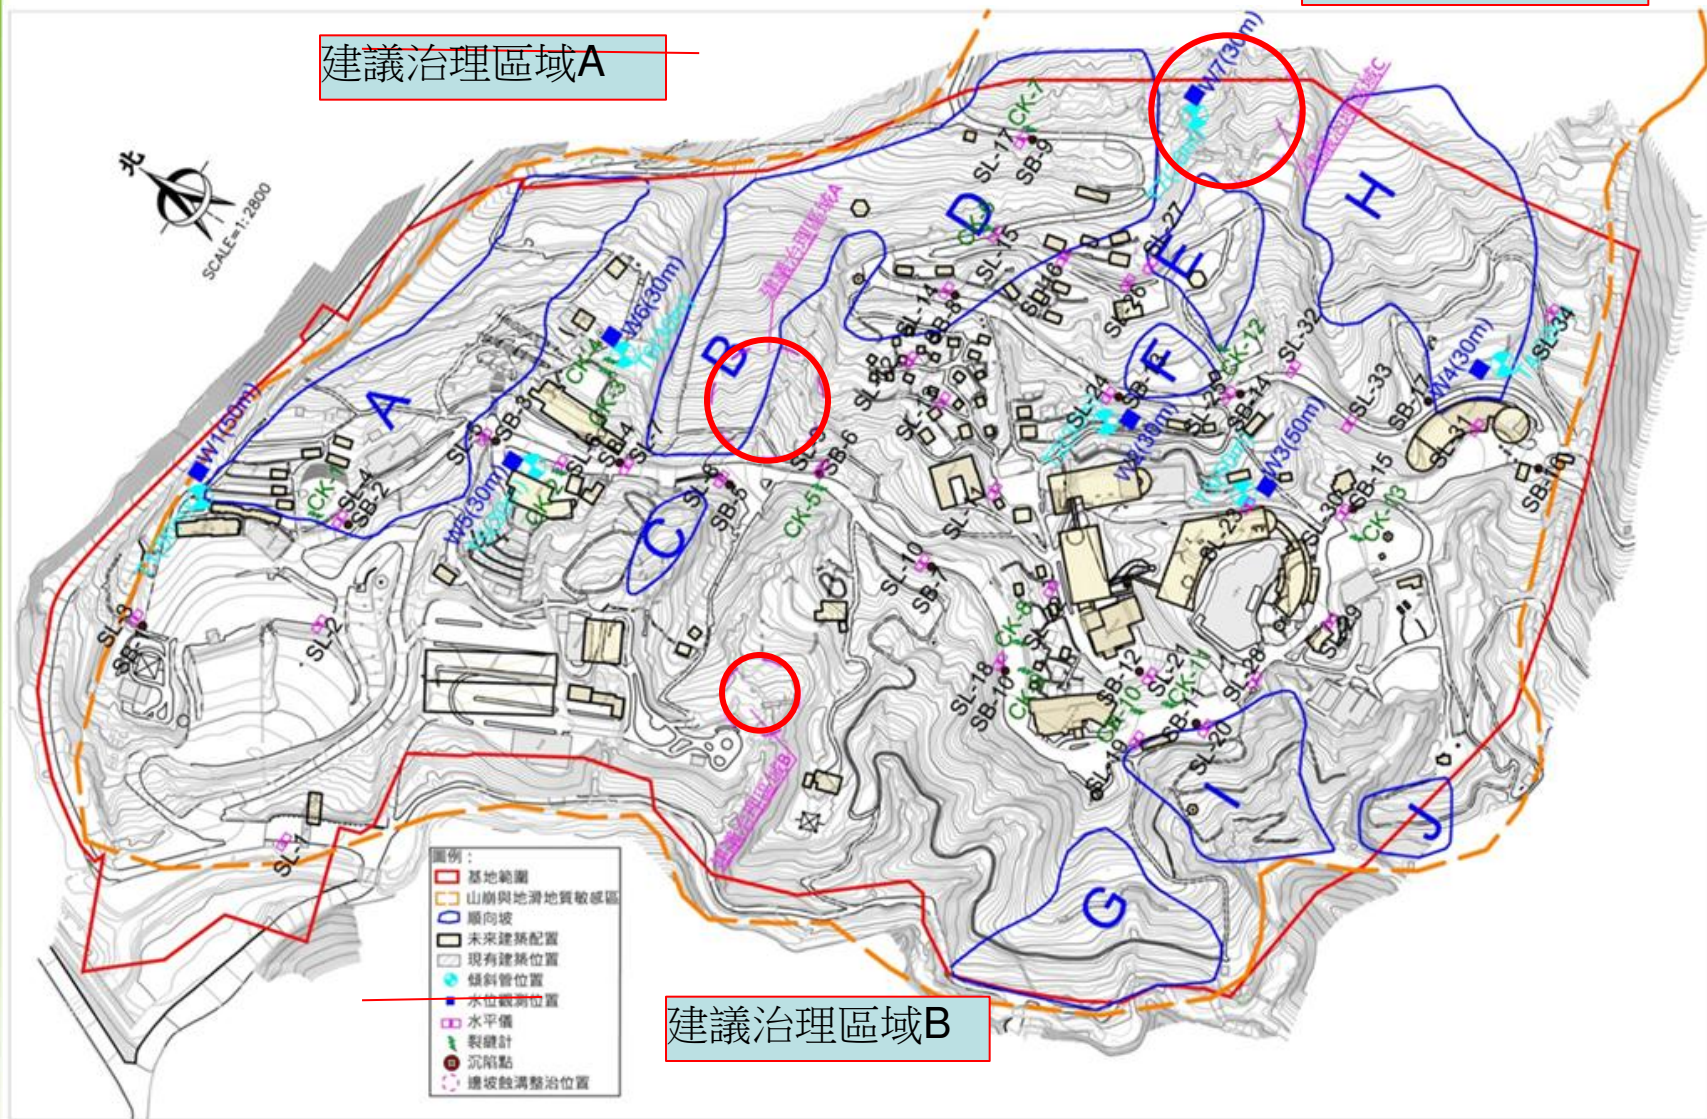
# 蝕溝整治位置示意圖

在建議治理區域A~C之蝕溝底部可見岩層出露，因此當颱風或豪雨降雨期間，地表逕流將產生側向侵蝕作用，侵蝕蝕溝溝壁，使得蝕溝擴大並影響兩側邊坡之穩定，故未來應配合整地或排水工程予以治理。

建議治理區域C

建議治理區域A

| 治理區域<br>編號 | 蝕溝<br>編號 | 建議整治措施 |
|---|---|---|
| A | GB | (1)構築噴漿縱溝，長度約 21m，溝底建議採用植筋方式嵌入岩盤面，植筋深度約 60cm，藉以穩定沖蝕溝之坡趾不再繼續被沖蝕。 |
| B | GC | (1)構築噴漿縱溝，長度約 28m，溝底建議採用植筋方式嵌入岩盤面，植筋深度約 60cm，藉以穩定沖蝕溝之坡趾不再繼續被沖蝕。 |
| C | GF | (1)增加並修補原有之石籠保護措施。<br>(2)構築噴漿縱溝，長度約 95m，溝底建議採用植筋方式嵌入岩盤面，植筋深度約 60cm，藉以穩定沖蝕溝之坡趾不再繼續被沖蝕。 |

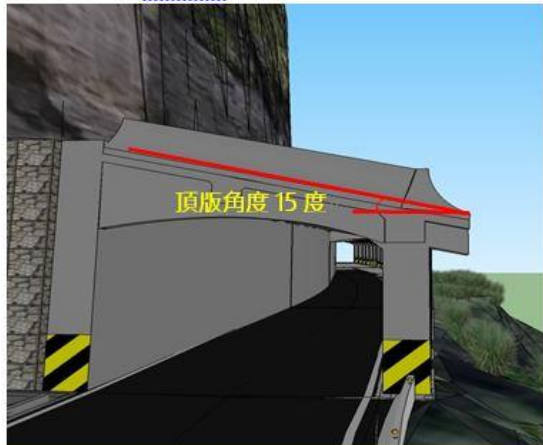
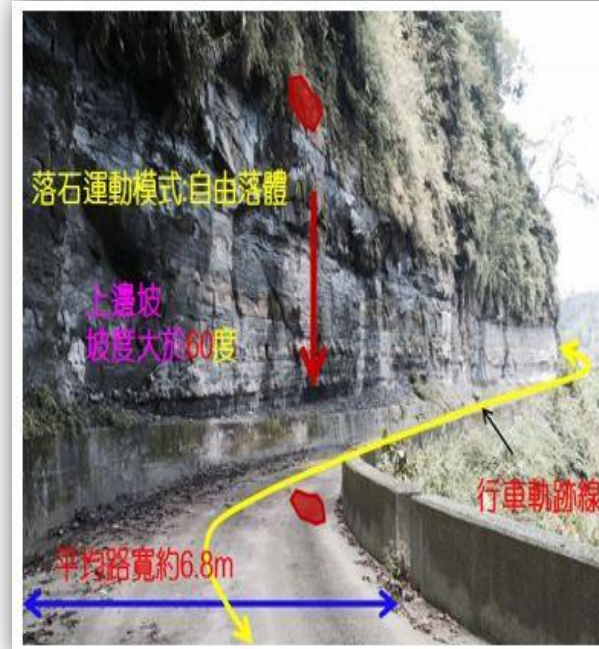
本案上邊坡為岩坡，坡面岩層裸露明顯；部份岩面有天然植被，現地平均坡面斜度皆大於70度，邊坡幾何型態:坡度大於60度，落石運動模式主要為自由落體。

- 1.明隧道之頂版將採斜式15度設計，必免落石屯積，造成明隧道額外呆載
- 2.頂版上方設置節能省碳再利用舊輪胎內回填砂或碎石及，可做為緩衝消能層，並防止落石擊中車輛之危險與臨時避災之用。

| 審查意見 | 意見回覆 |
|---|---|
| 2.就落石的風險評估是否可指出其結果(風險)對後續設計活動提供參考，比如落石量，明隧道的載重的影響，明隧道的基礎建議與洞口上圍牆的容量建議等資訊。 | 由已崩落之岩塊大小加以判釋，其長、寬、高約略分布於 <b>10~50公分</b> 不等，亦即最大者重量約 <b>250~300kg</b> ，就明隧道之設計已考量其落石重量及衝擊力的大小，詳 <b>P52~P55</b> 。 |

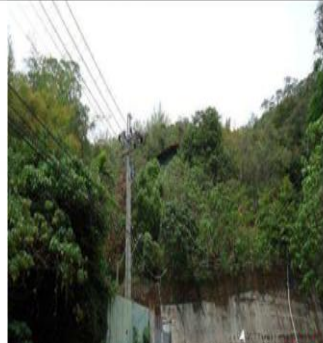
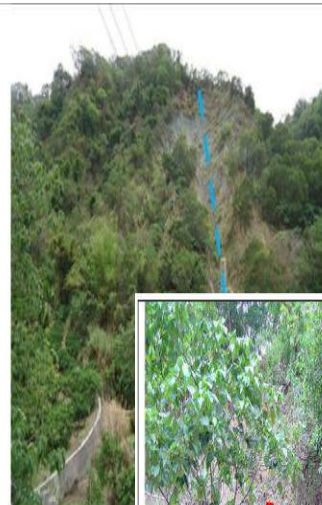
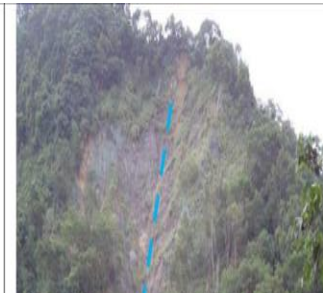
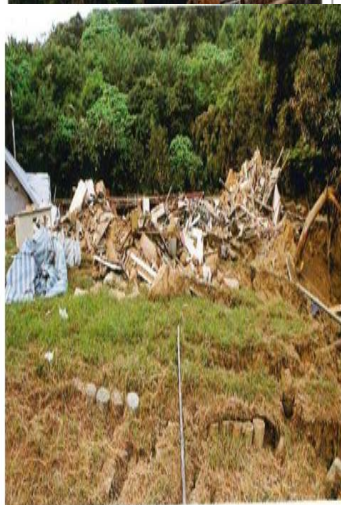
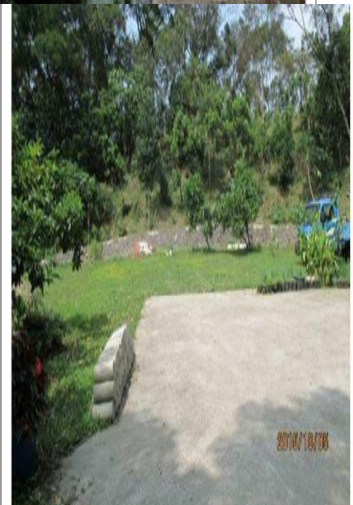
# 基地周邊區域地形地貌調查

照片二(89年):前(221936,2678193)  
浦底路抬升約 1 公尺,照片中為路旁位在斷層線上房屋全毀的景象。(資料來源:九二一地震地質調查報告 TZ03)

照片二:後(221936,2678193)  
現今地主已將此區整治過,且種植花草樹木美化環境。

照片三:(222844,2678193)  
基地鄰近沖蝕溝,可看出沖蝕溝的走向。

照片四:(223070,2678768)  
基地鄰近區域岩層由灰色、深灰色砂岩組成,其岩層走向為北東-南西。

| 審查意見 | 意見回覆 |
|---|---|
| 3.3-4細部調查成果綜合研判，地形判釋部份，請說明與”區域調查成果縱合研判”之關係。 | 區域調查除了參閱經濟部中央地質調查所區域調查地質圖外，另由野外地形研判亦可見斷層帶之特徵(詳P.25)因此可確認車籠埔斷層經過之確實位置，而細部調查基地地形平坦，無任何斷層經過之徵兆，基地內之鑽孔取樣亦無斷層經過造成岩心破碎的現象。 |

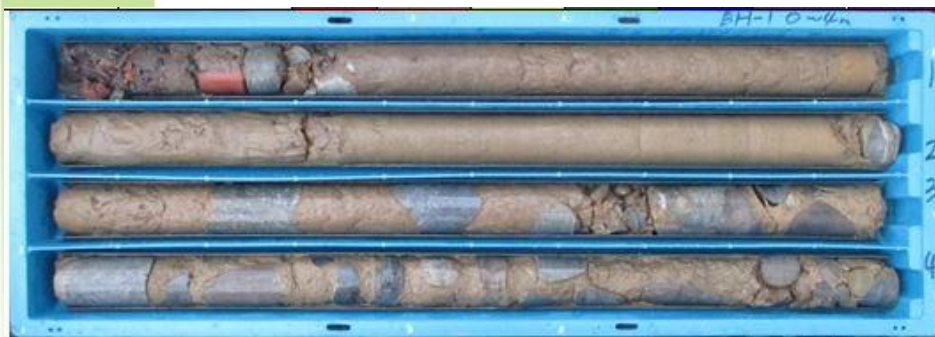
岩心照片(BH-1)

由鑽探取樣之結果加以判釋，基地內並無活動斷層破裂面及剪裂帶所穿越。
